# Rondgang

<b>Clustercode: 575 en 576</b>	<b>Datum rondgang: 16 mei 2023</b>	<b>Datum evaluatie:</b>
<b>Complexnaam: Het Nieuwe Woonhuis</b>	<b>Datum verslag verzonden: 16 juni 2023</b>	
<b>Aanwezig</b> <b>Bewonerscommissie</b> Ans de Rooij, Joop Heijman en Miebeth Meeuwissen  <b>Bewoners</b> Alb.Neuhuijskade: mevr. Linnenbank (nr. 1), mevr. De Neef (nr. 23 I) en mevr. Versteeg (nr. 17 II) Rembrandtkade: mevr. Van der Meer (nr. 61 I), mevr. Modderkolk (nr. 59 I) en mevr. Ulijn (nr. 54 II)  <b>Bo-Ex</b> <b>Shailesh Beun (buurtbeheerder) en Gerda Reijn (woonconsulent)</b>  <b>Niet aanwezig</b> Gemeente, politie		
<b>Mededelingen bewonerscommissie</b> <ul style="list-style-type: none"><li>•</li></ul>		
<b>Mededelingen Bo-Ex</b> <ul style="list-style-type: none"><li>•</li></ul>		
<b>Klein leefbaarheidsbudget besproken?</b> <ul style="list-style-type: none"><li>• Is bekend</li></ul>		
<b>Opmerking over de afhandeling van de genoemde punten:</b> <ul style="list-style-type: none"><li>• Bij de rondgang zijn allemaal technische zaken genoemd. Deze worden in behandeling genomen. En uiterlijk 14 juli volgt er een update over de stand van zaken.</li></ul>

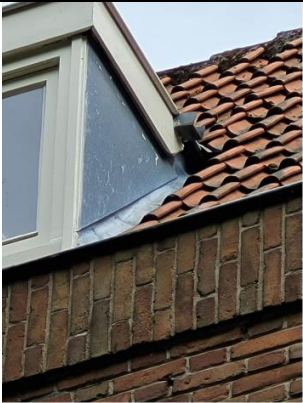
<b>Bo-Ex</b>			
<b>Onderhoud woonomgeving</b>			
Opmerking	Foto	Maatregel	Check
1. Kan de put t.h.v. schuurdeur 55 I / 54 II afgedekt worden. Zodat er geen sleutels in kunnen vallen			
2.			
3.			
4.			
<b>Bo-Ex</b>			
<b>Onderhoud aan het complex</b>			
Opmerking	Foto	Maatregel	Check
1. Ter hoogte van Rembrandtkade 61/62 ontbreekt het verlengstuk op het afvoerpijpe bij de dakkapel

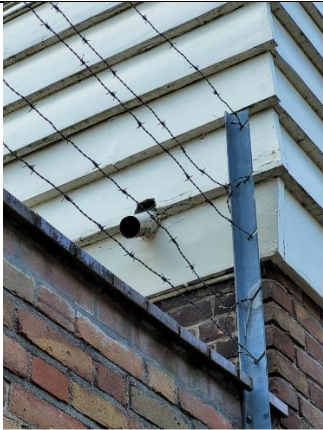
<p>2. Algemeen: het schilderwerk bladdert nu al op diverse plaatsen (is in 2021 uitgevoerd) Vb. achterzijde R 51</p>

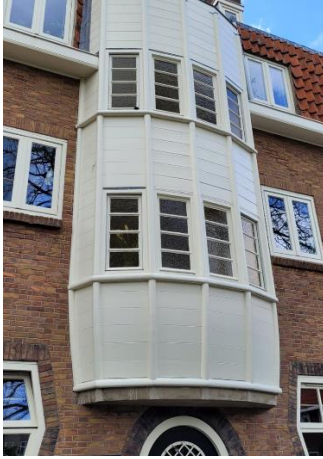
<p>3. A.N. 1/3 Het lood (in houten gevel) is niet geverfd</p>

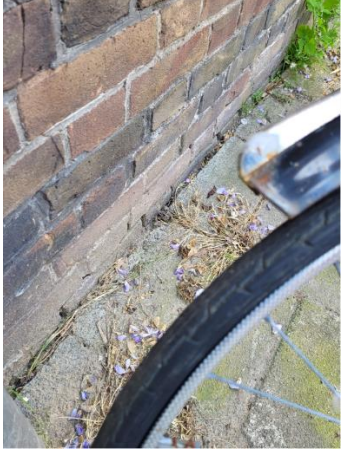
<p>4. A.N. 1 lekkage bij houten goot; Drupt na regen.</p>			
<p>5. Zijmuur A.N. 1 en R 51 In deze muur ontbreekt op diverse plekken het voegwerk.</p>

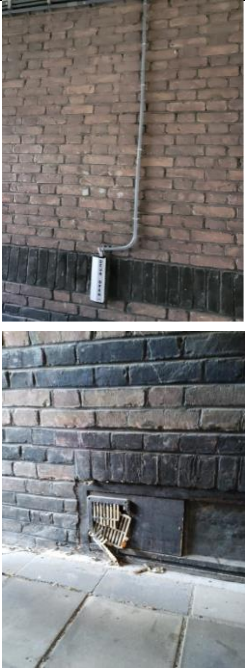
<p>7. In de poort naar R 59 a: in de muur zit een scheur (bij de "opener" en diverse gaten in de muur bij de toegangsdeur. En het rooster is stuk</p>

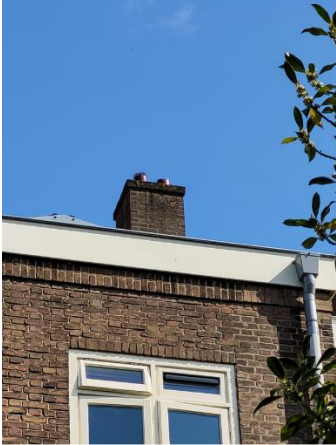
<p>8. Op het dak ontbreekt bij diverse schoorstenen de afdekking.</p>

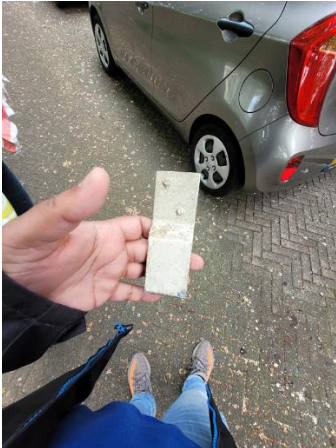
<p><b>Bo-Ex</b></p>			
<p><b>Overig onderhoud: veiligheid, techniek, overlast</b></p>			
<p>Opmerking</p>	<p>Foto</p>	<p>Maatregel</p>	<p>Check</p>
<p>Ter hoogte van R 63/64 en A.N. 5/7 zitten de ijzeren elementen los of ontbreken (zijn naar beneden gevallen!).</p>	<p>Dit lag op de grond:</p>

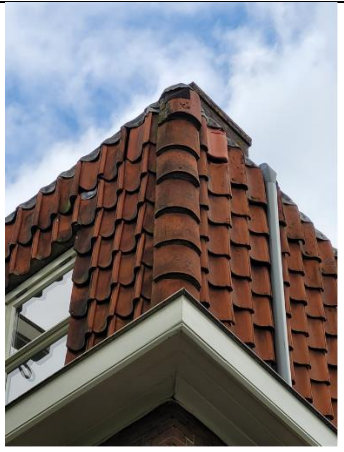
<p>Ter hoogte van R 66 ontbreekt de hoek dakpan (of is beschadigd)</p>

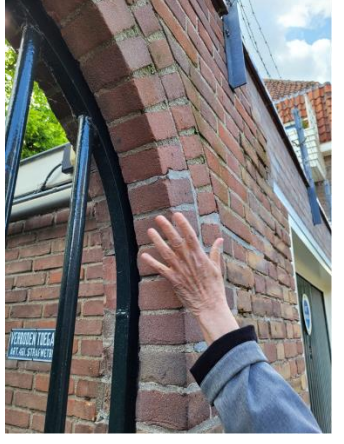
<p>A.N. 21/23 barsten boven de entree en in de alu goot?</p>			
<p>A.N. 13/15 kleine scheur in de rand boven de entree</p>			
<p>A.N. 5/7 grote scheur in de rand boven de entree</p>			
<p>A.N. 1/3 het lijkt erop dat de cement onderuit de dakpannen zakt.</p>			
<p>In de boog bij de poort tussen A.N. 1 en R. 51 zitten stenen los</p>

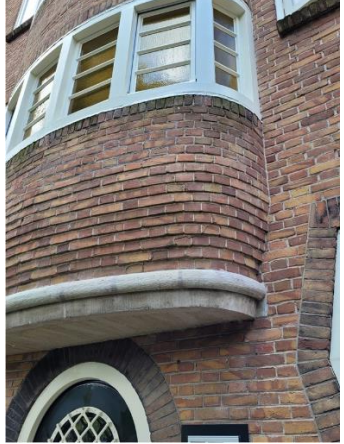
<p>Direct opdracht voor herstel gegeven.</p>	
<p>R. 55/56 scheur in metselwerk boven de entree</p>
