# Rondgang

<b>Clustercode: 575 en 576</b>	<b>Datum rondgang: 16 mei 2023</b>	<b>Datum evaluatie:</b>
<b>Complexnaam: Het Nieuwe Woonhuis</b>	<b>Datum verslag verzonden: 16 juni 2023</b>	
<b>Aanwezig</b> <b>Bewonerscommissie</b> Ans de Rooij, Joop Heijman en Miebeth Meeuwissen  <b>Bewoners</b> Alb.Neuhuijskade: mevr. Linnenbank (nr. 1), mevr. De Neef (nr. 23 I) en mevr. Versteeg (nr. 17 II) Rembrandtkade: mevr. Van der Meer (nr. 61 I), mevr. Modderkolk (nr. 59 I) en mevr. Ulijn (nr. 54 II)  <b>Bo-Ex</b> <b>Shailesh Beun (buurtbeheerder) en Gerda Reijn (woonconsulent)</b>  <b>Niet aanwezig</b> Gemeente, politie		
<b>Mededelingen bewonerscommissie</b> <ul style="list-style-type: none"><li>•</li></ul>		
<b>Mededelingen Bo-Ex</b> <ul style="list-style-type: none"><li>•</li></ul>		
<b>Klein leefbaarheidsbudget besproken?</b> <ul style="list-style-type: none"><li>• Is bekend</li></ul>		
<b>Opmerking over de afhandeling van de genoemde punten:</b> <ul style="list-style-type: none"><li>• Bij de rondgang zijn allemaal technische zaken genoemd. Deze worden in behandeling genomen. En uiterlijk 14 juli volgt er een update over de stand van zaken.</li></ul>

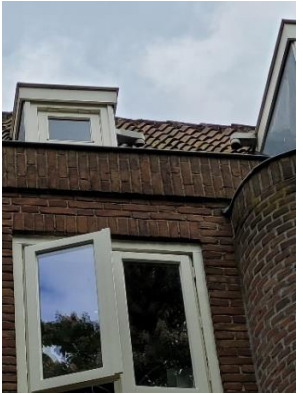
<b>Bo-Ex</b>			
<b>Onderhoud woonomgeving</b>			
Opmerking	Foto	Maatregel	Check
1. Kan de put t.h.v. schuurdeur 55 I / 54 II afgedekt worden. Zodat er geen sleutels in kunnen vallen			
2.			
3.			
4.			
<b>Bo-Ex</b>			
<b>Onderhoud aan het complex</b>			
Opmerking	Foto	Maatregel	Check
1. Ter hoogte van Rembrandtkade 61/62 ontbreekt het verlengstuk op het afvoerpijpe bij de dakkapel

<p>Vb. van verlengstuk:</p>
